## RELATÓRIO DE VISTORIA DE IMÓVEL

**Objeto:** Vistoria "in loco" na Escola Municipal Clara Rodrigues.

**Objeto:** Vistoria "in loco" na Escola Municipal Etelvina Delfim Simões.

**Resposta de Ofício:** 013.2025

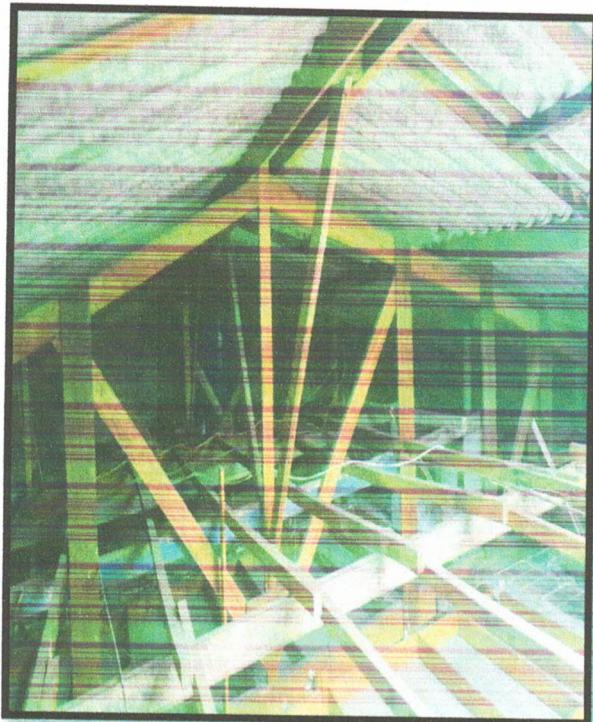
**Telhado:** A estrutura do telhado está em boas condições mas foi verificado que o existe algumas telhas que estão quebradas mas já foram comprados os materiais e entregue na unidade escolar, como é um trabalho em altura precisamos de equipamentos de EPIs para que os funcionários não venham sofrer nenhum acidente de trabalho, Já foi feito o pedido de equipamentos de segurança para trabalho em altura e está pra chegar ainda nesta semana datada neste documento, entendemos a urgência da situação e estamos fazendo de tudo para que possamos trocar as telhas o mais rápido possível.

**Foto 01:** Estrutura do Telhado.

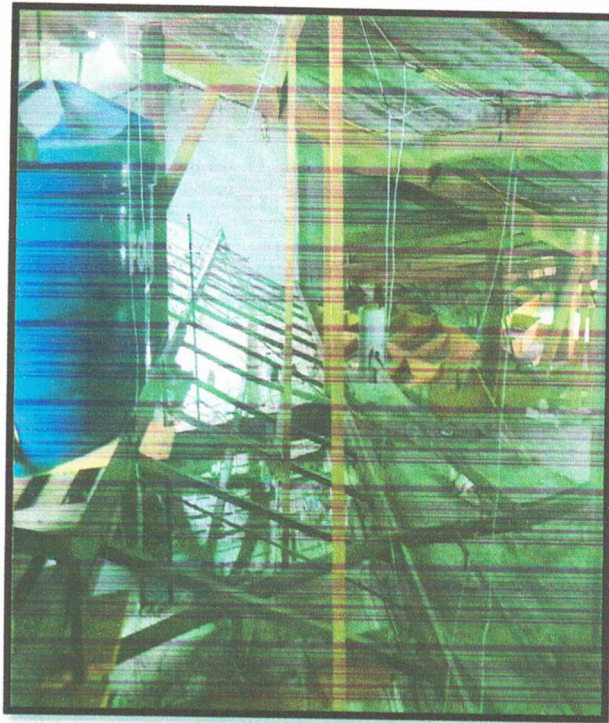
**Foto 02:** Estrutura do Telhado.

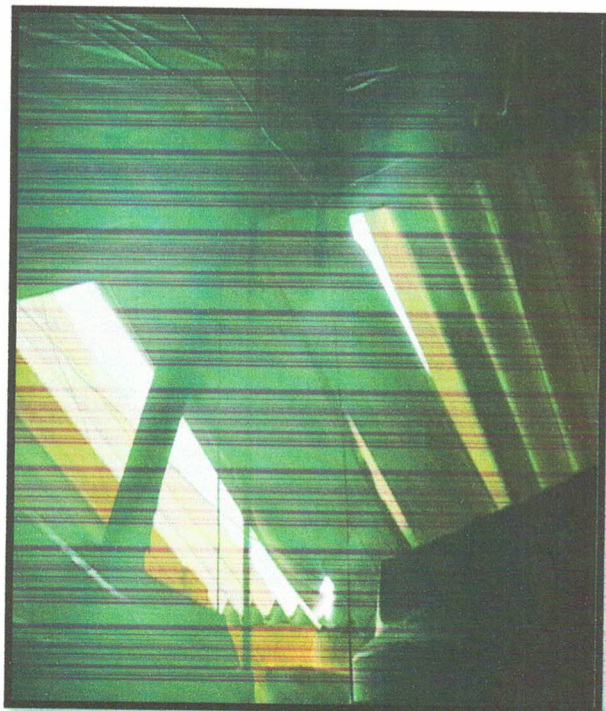
**Foto 03:** Forro da sala interditada.

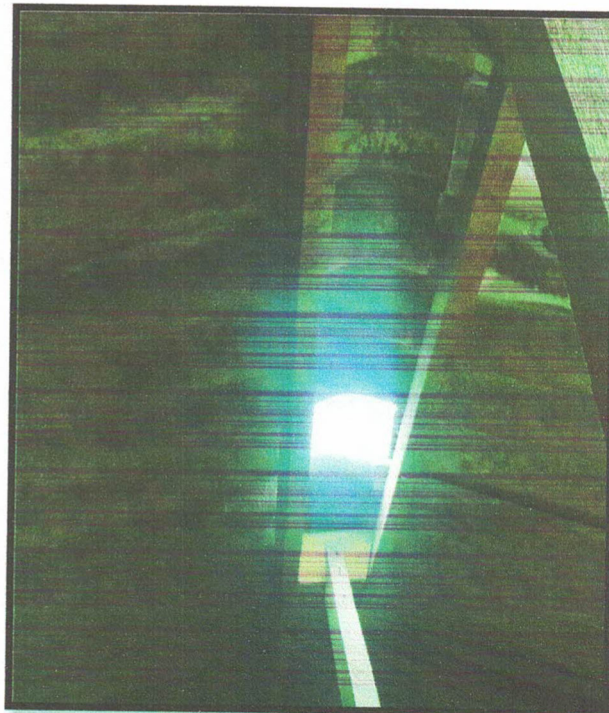
**Foto 04:** Cumieira Quebrada.

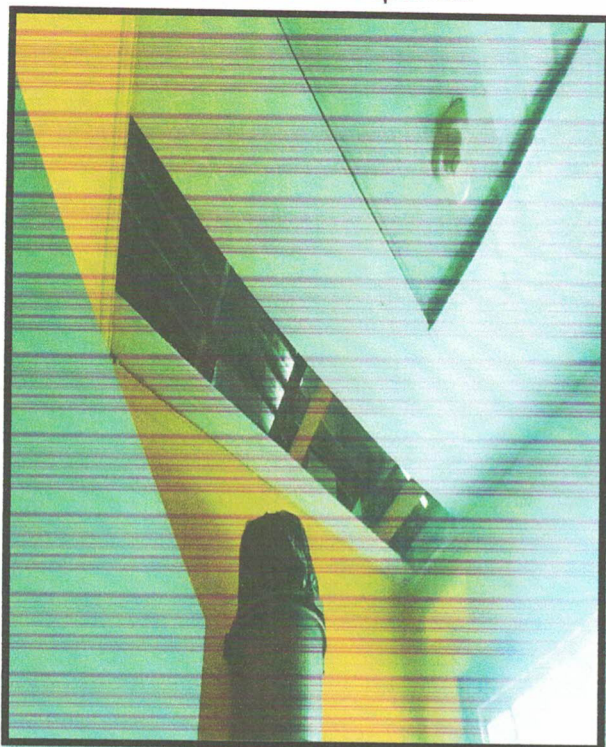
**Forro:** Já foi feito a troca do forro da dispensa e esta para ser entregue o madeiramento para finalizar o forro de um dos banheiros.

**Foto 05:** Forro Despensa.

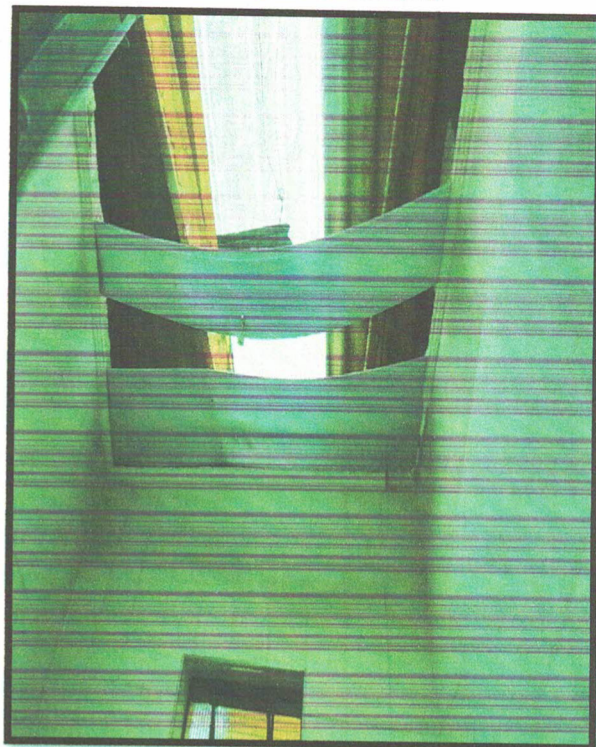
**Foto 06:** Forro banheiro.

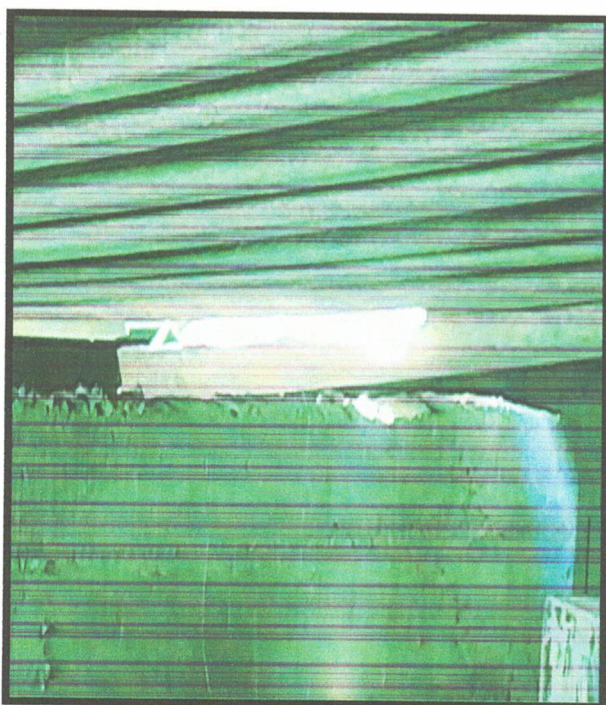
**Telhado:** A estrutura do telhado da unidade escolar está em boas condições, mas é preciso de manutenções, há 7 telhas kalhetões que estão com patologias e precisam ser substituídas, com a urgência que requer o caso. A Secretaria da Educação está ciente e tomando as ações necessárias para que tudo possa ser feito o mais breve possível, foi iniciado uma equipe de reformas escolares e feito um cronograma para atender todas as demandas conforme suas necessidades.

**Foto 07:** Kalhetão Quebrado.

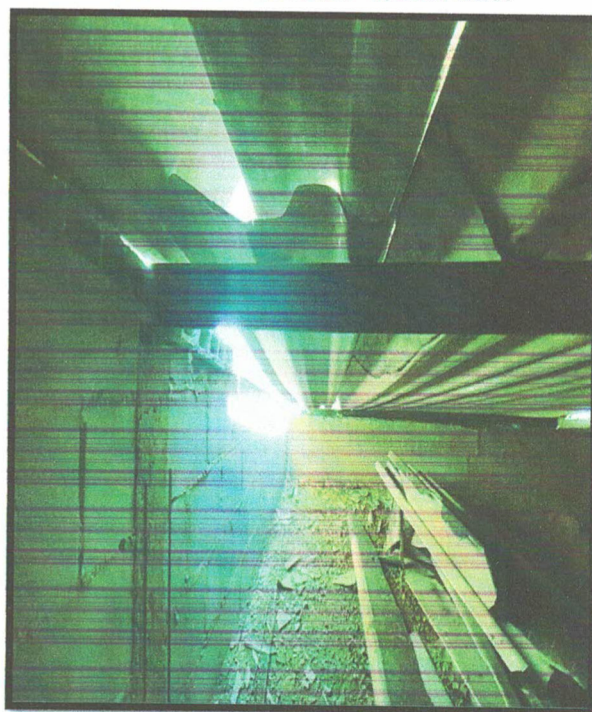
**Foto 08:** Kalhetão Quebrado.

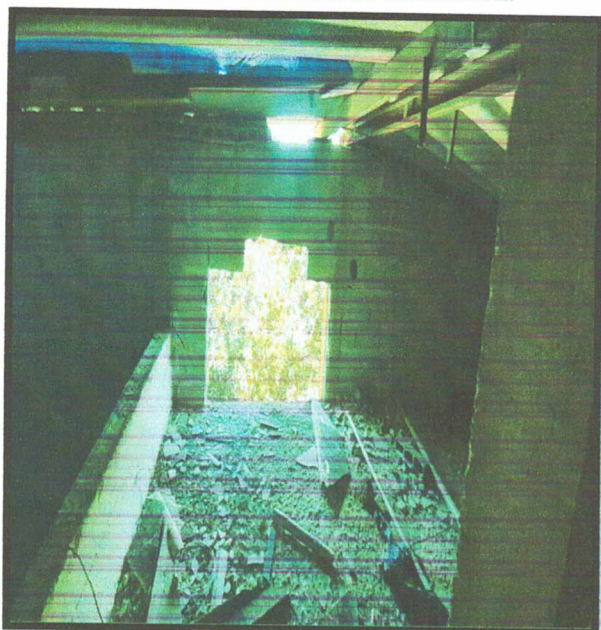
**Foto 09:** Alvenaria demolida.

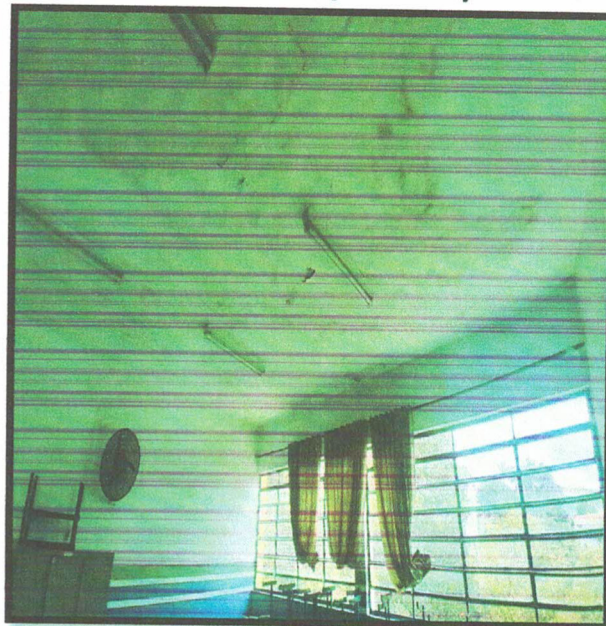
**Foto 10:** Infiltração na Laje.
